21WO0203
Inspectie en onderzoek
**Damwandconstructie kademuur
rivier de Nieuwe Maas
Gemeente Ridderkerk**

Datum:	28 september 2021	
Versie:	1.0	
Documentnaam:	2021-10213	
Aantal pagina's:	iii + 13 (excl. bijlagen)	
Auteur(s):	  J Project Engineer	Paraaf:   J
Autorisatie:	  J Operational Manager	Paraaf:   J

Projectgegevens: Damwandconstructie kademuur rivier de Nieuwe Maas
De Schans
Ridderkerk

Opdrachtgever: Gemeente Ridderkerk
Koningsplein 1
2981 EA Ridderkerk

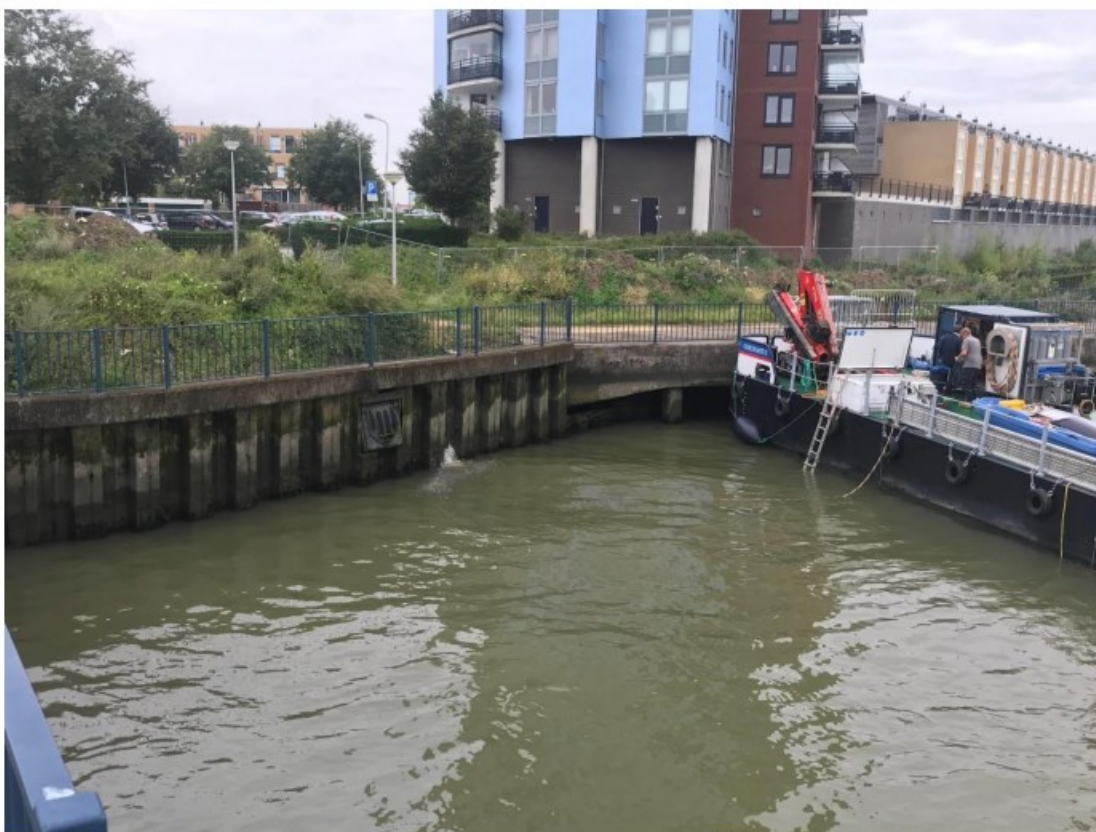
Afbeelding 1.1: overzichtsfoto damwandconstructie aan de Werfkade te Bolnes

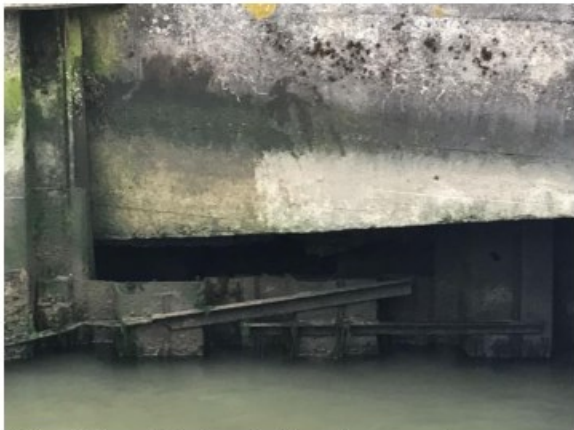
Afbeelding 4.1: Aansluiting damwand op overkragende betonnen steiger

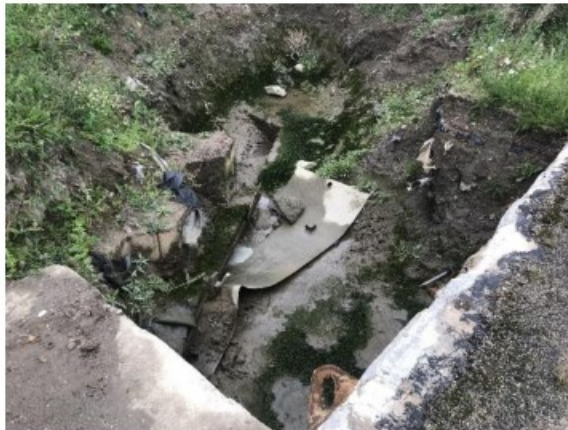
Afbeelding 4.2: Situatie hoekaansluiting (sinkhole 2)

Ter plaatse van sinkhole 2 kan ervoor gekozen worden een damwand aan de achterzijde van het betonnen steiger te plaatsen, die volledig aansluit op het nieuw te plaatsen damwand ter plaatse van sinkhole 1.

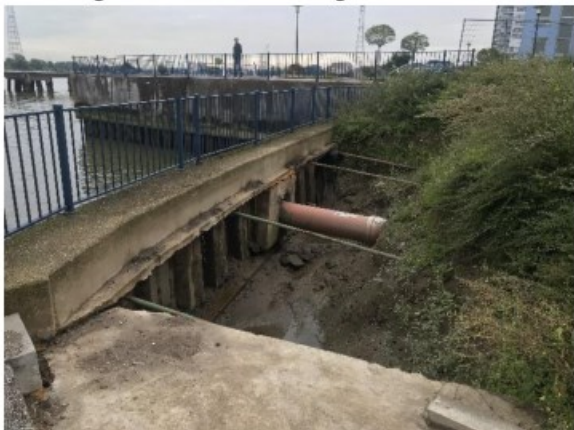
Afbeelding 4.3: Overzicht locatie met doorvoer buisleiding (sinkhole 1)

- De stalen damwand lijkt al eens verhoogd te zijn door er een deel bovenop te lassen;
- De ankerording hangt grotendeels los;
- Enkele gaten en openingen zijn zichtbaar in en tussen het damwand;
- De aansluiting tegen de bestaande damwandconstructie langs het Loodspad staat open;
- De aansluiting van de doorvoerbuis (afbeelding 4.3 en 4.5) is niet meer 100%. De doorvoer lekt voortdurend aan de binnenzijde van de damwand.

Ter plaatse van sinkhole 1 zou ervoor gekozen kunnen worden een damwand te plaatsen op exact dezelfde locatie als de huidige damwand. Uitvoeringstechnisch geeft deze variant wel uitdagingen, het bestaande damwand zal dan eerst moeten worden verwijderd. Daartoe zal wellicht een tijdelijke damwand aan de waterzijde moeten worden geplaatst. Een andere optie is om een nieuw damwand te plaatsen aan de voorzijde van het bestaande damwand. Gemeente zal daartoe in contact moeten treden met RWS vanwege aankoop grond.

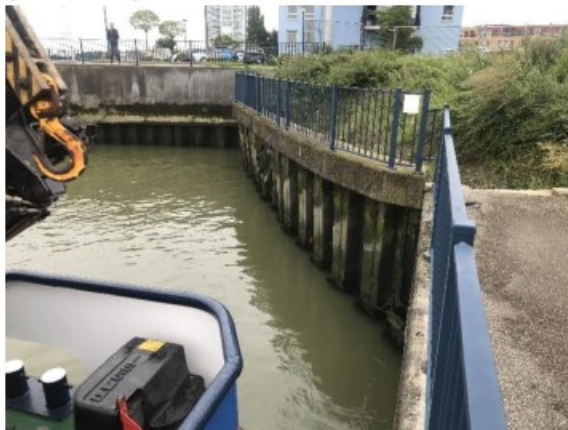
Afbeelding 4.4: Stalen damwand gezien vanaf betonnen steiger

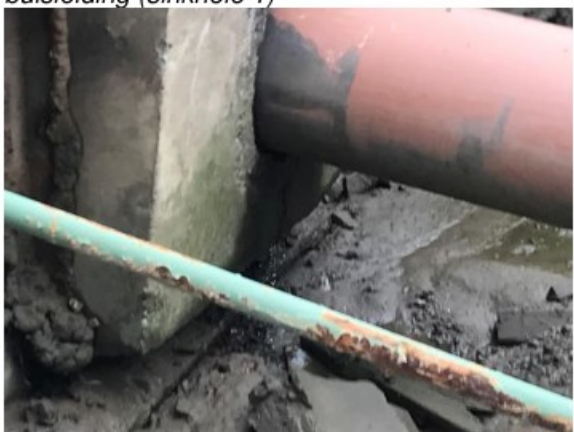
Afbeelding 4.5: Damwanddoorvoer

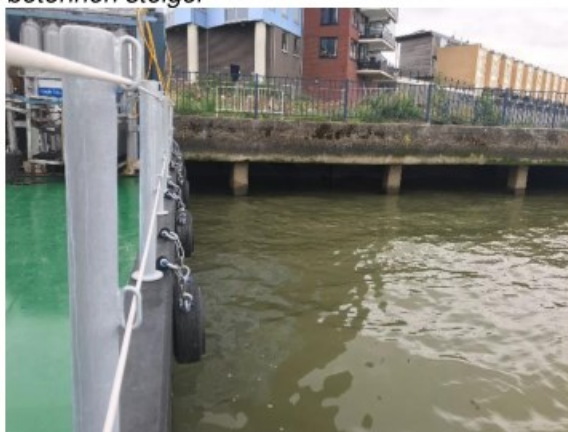
Afbeelding 4.6: Overkragende steiger vanaf waterzijde gezien

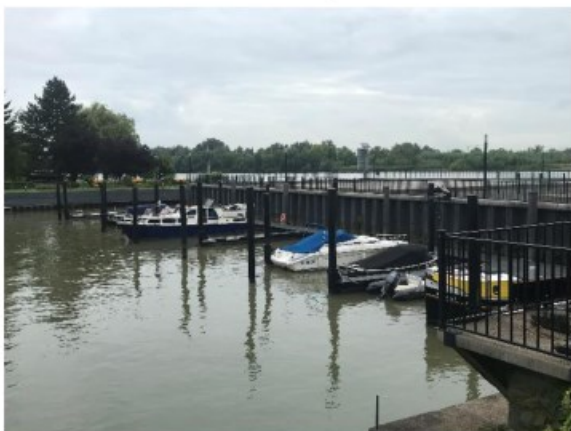
Afbeelding 4.7: Situatie jachthaven

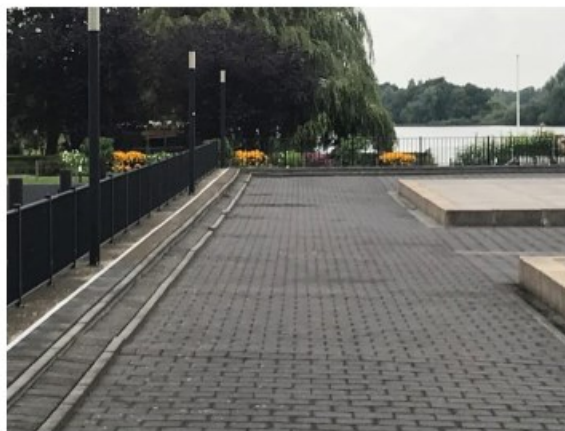
Afbeelding 4.8: Overzicht zakkingen

- De damwand vertoont geen gebreken boven de waterlijn;
- Op de damwand is een coating aangebracht, deze is nauwelijks beschadigd;
- Straatwerk vertoont verzakking (afbeelding 4.8);
- De ankerstangen tekenen zich in het straatwerk af (afbeelding 4.9).

De landtong welke de afscheiding vormt tussen de Nieuwe Maas en de jachthaven is voorzien van straatwerk waarin hoger gelegen delen zijn aangebracht. Met name langs randen van de landtong (daar waar het straatwerk aansluit op de betonnen deksloof) is duidelijk te zien dat het straatwerk is gezakt. Het terrein is inmiddels dusdanig ver gezakt dat de ankerstangen (deze zijn gemonteerd tussen de beide damwanden) duidelijk aftekenen in het straatwerk.

Als gevolg van het opbrengen en verdichten van materiaal in de landtong (kistdam) wordt de bestaande bodem veel meer belast dan voor het moment van aanbrengen. Het is heel aannemelijk dat de bestaande bodem als gevolg van deze belasting zakt en/of inklinkt.

- Opnemen en herstraten straatwerk;
- Eventueel licht ophoogmateriaal aanbrengen (vervangen van een deel van het toegepaste zand door bijvoorbeeld tempex of een lichtgewicht vulkanisch puimsteen zoals Yalibims);
- Controleren van de legankers, met name nabij de verbinding met het damwand. Als gevolg van de zakkende grond op de ankerstangen kunnen deze gaan 'snijden' op de damwand (stang zakt onderin het gat) en onder spanning op termijn afbreken;
- Eventueel optrekken van de legankers zodat deze weer in profiel (getoogd) komen te liggen;
- Plaatselijk repareren van de schades aan de betonnen deksloof.

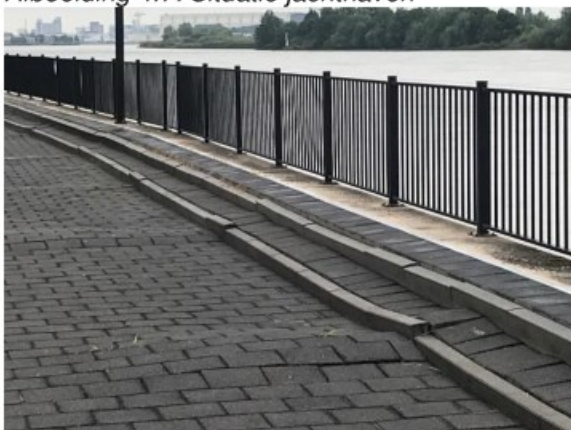
Afbeelding 4.9: Tekenende ankerstangen

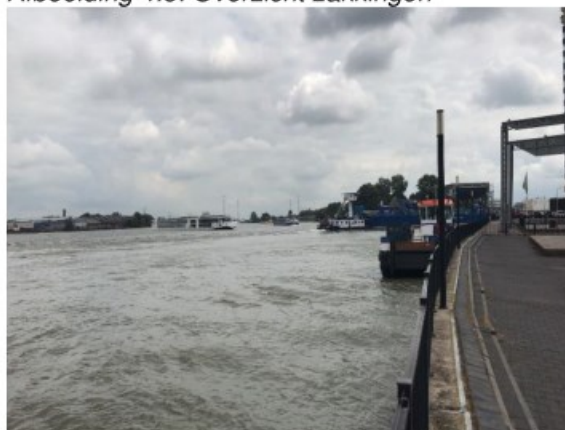
Afbeelding 4.10: Overzicht kade rivierzijde

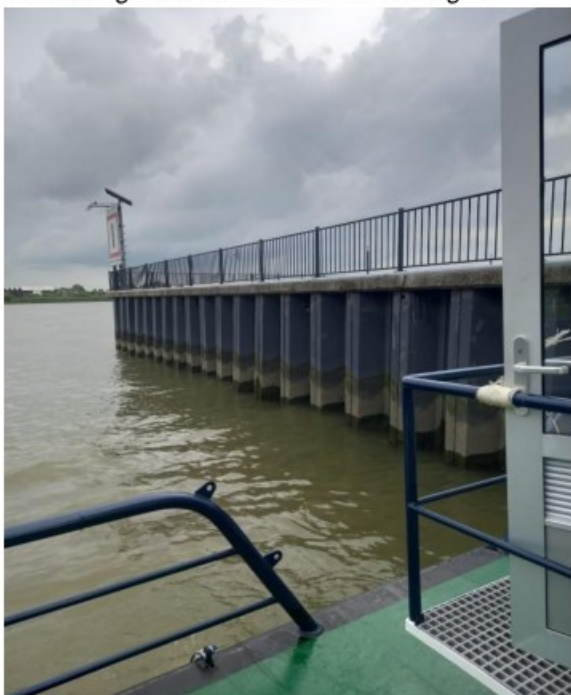
Afbeelding 4.11: Damwand, toegangskanaal

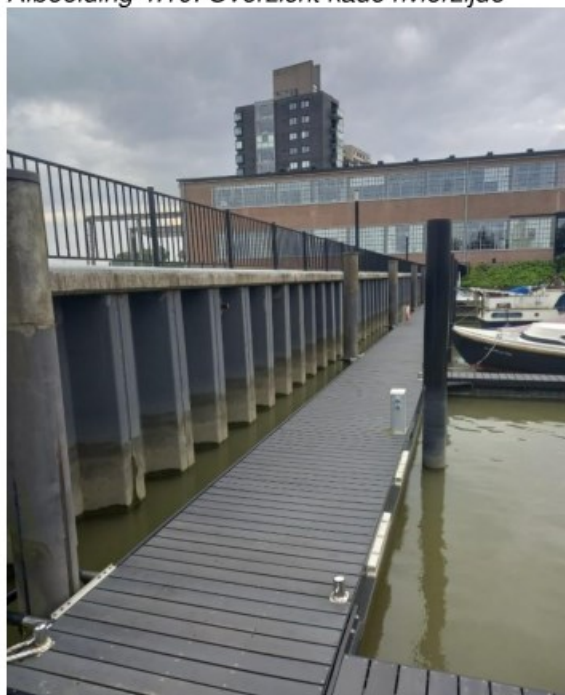
Afbeelding 4.12: Damwand, havenzijde

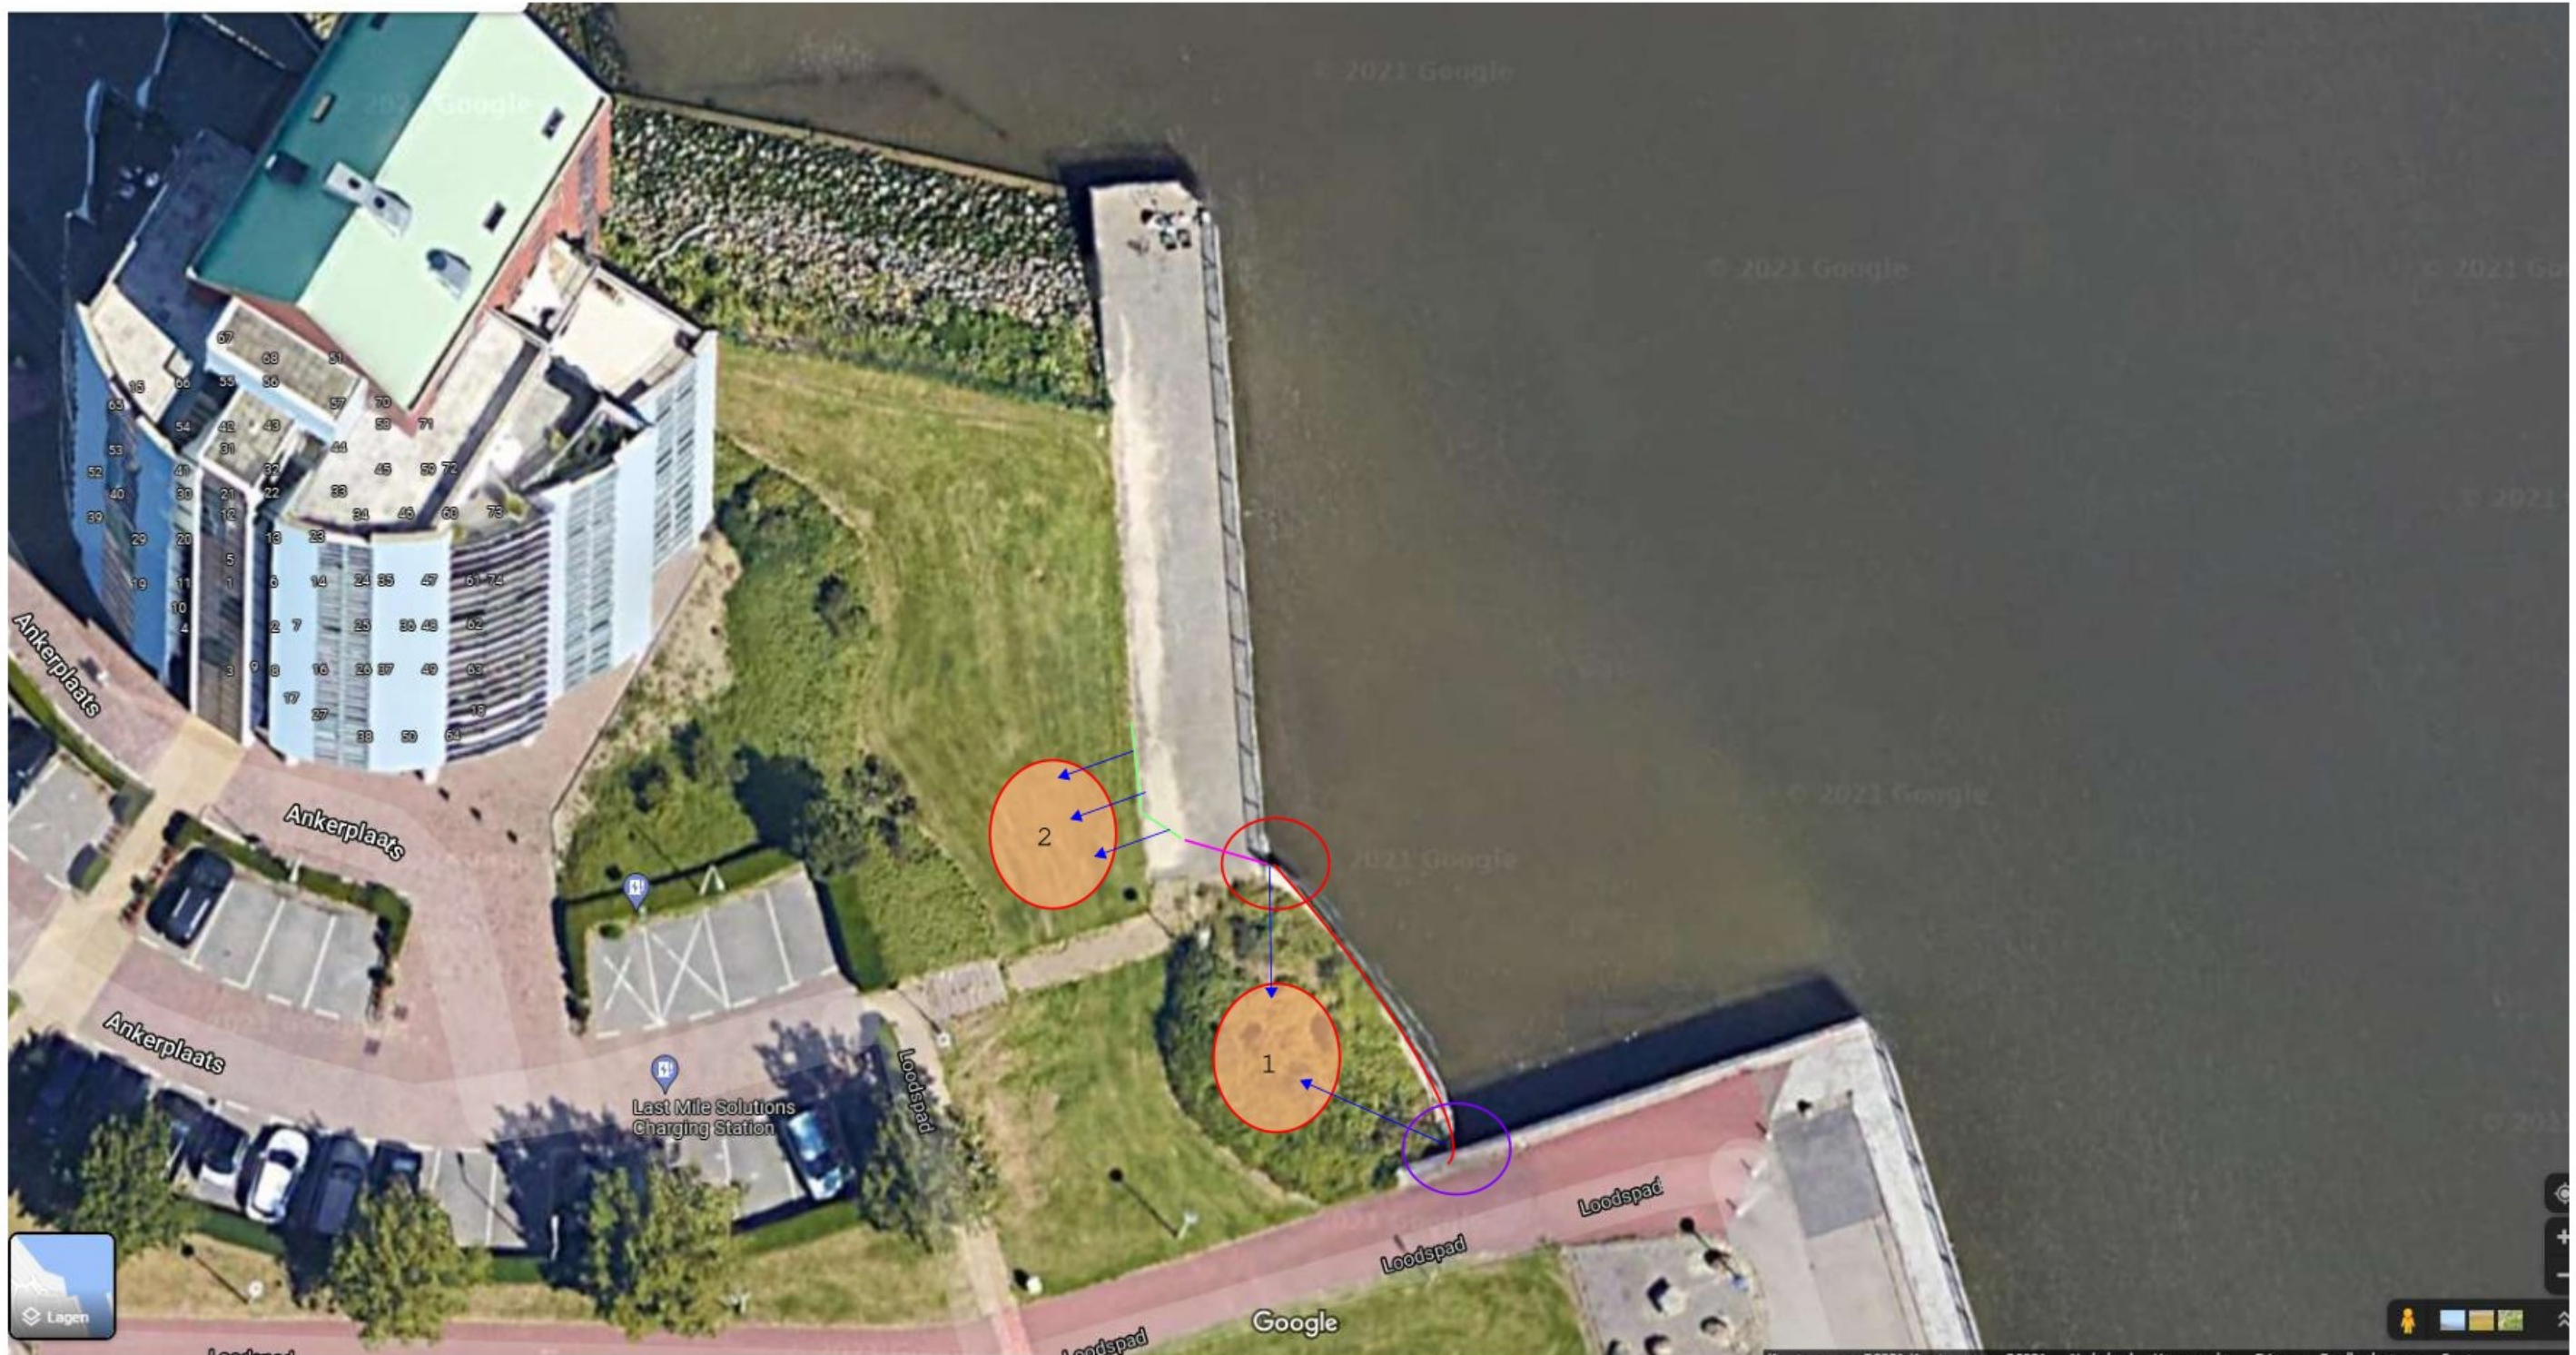
BIJLAGE 1 OVERZICHT LOCATIE WERFKADE TE RIDDERKERK

- Bodemniveau is 5,00 m ten opzichte van bovenkant damwandconstructie
- De materiaaldiktes van de stalen damwand konden op diverse posities, als gevolg van de verregaande corrosie, nauwelijks worden gemeten; daar waar wel gemeten werd worden is geconstateerd dat de materiaaldiktes zeer gering zijn;
- Nagenoeg alle bevestigingen van de anker Gording zijn verdwenen, waardoor veel gaten in de damwand zijn gevallen en de koppeling met het damwand minimaal is;
- De stalen damwand ter plaatse van sinkhole 1 (zie bijlage 1) is van zeer slechte kwaliteit;

- De stalen damwand is, daar waar deze onder het steiger loopt, gerepareerd met een stuk rijplaat. Bovenzijde van deze rijplaat bevindt zich slechts enkele centimeters boven het hoogwaterpeil, waardoor bij elk voorbijvarend schip het rivierwater vrij achter het damwand door kan stromen;
- De stalen damwand gaat onder de overhangende steigerconstructie over in een houten damwand. Deze houten damwand voor het overgrote deel aangetast door verrotting, waardoor een open verbinding is ontstaan tussen de Nieuwe Maas en sinkhole 2 (zie bijlage 1).

- Stalen damwand, einde levensduur. Ankers los, veel gaten, lekkage rondom doorvoer.
- Stalen damwand onder steiger, einde levensduur
- Houten damwand, zeer ver ingeteerd. Op wind / waterlijn volledig rot. Open verbinding met achterland.

- Belangrijkste oorzaak sinkhole 1: slecht uitgevoerde aansluiting. Staalplaat ingelast welke slechts 20 cm boven het rivierpeil steekt. Elke golf of waterstandsverhoging loopt direct over deze plaat richting het achterland.
 - Losgescheurde naald / hoekaansluiting
- ← Stroomrichting

Solid Services adviseert de damwandconstructie te vervangen.
