RAPPORTAGE

Bomen Effect Analyse bij 2 valse acacia's aan de
Schepenstraat te Ridderkerk

335.3373

23 mei 2019

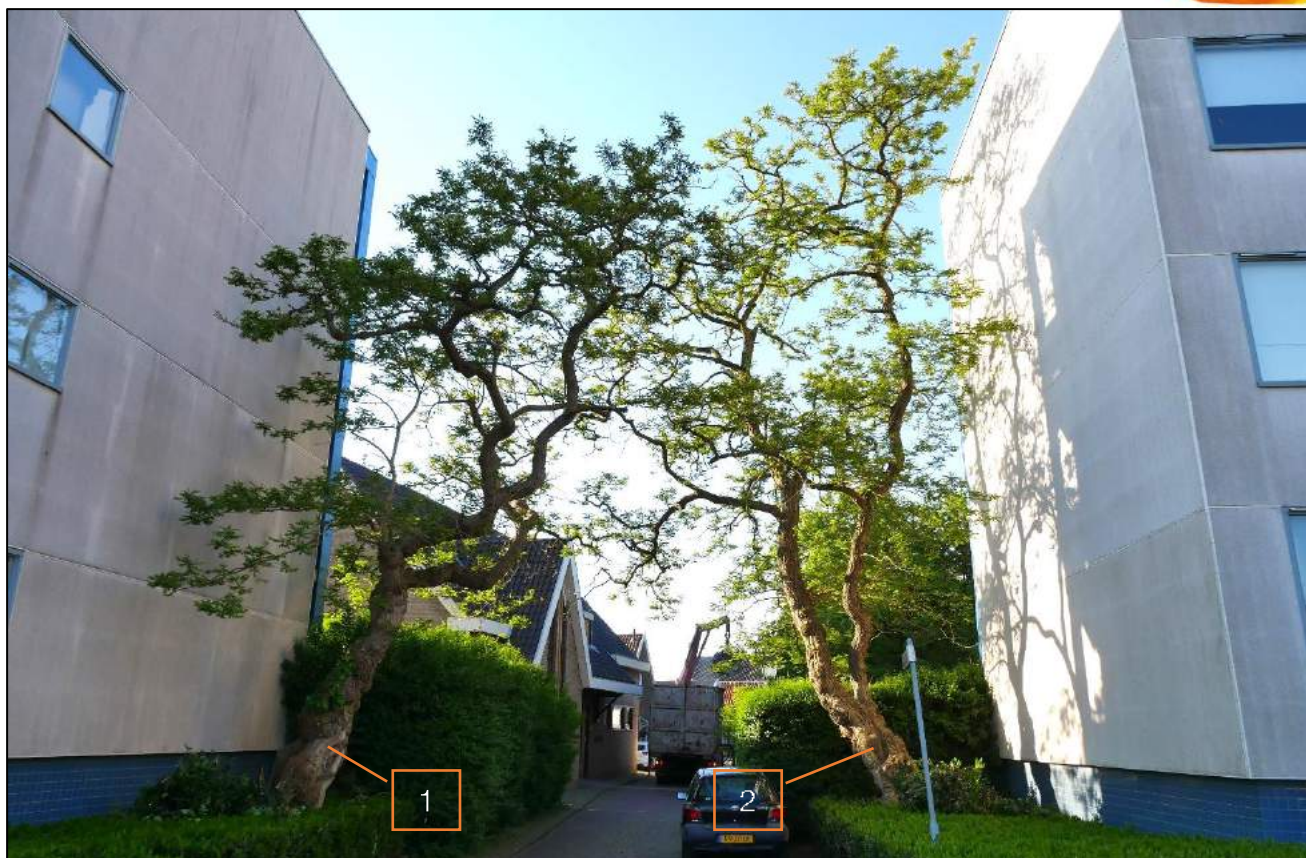
Boom nr.	Boomsoort (Wetenschappelijk)	Bijzonderheden
1	Valse acacia (<i>Robinia pseudoacacia</i>)	<ul style="list-style-type: none"> • Insterven van de twijgen in de buitenkroon; • Afgestorven takken >4cm in de kroon; • Inrotting trekzijde van de stam welke 40cm inprikbaar is. Geen vruchtlichaam van een parasitaire houtschimmel waargenomen; • Vanaf de inrotting op de stam een bastafsterving richting het maaiveld; • Inrotting tussen de wortelaanlopen aan de trekzijde; • Vorming van nieuwe waterloten lager in de kroon; • Gecorrigeerde scheefgroei.
2	Valse acacia (<i>Robinia pseudoacacia</i>)	<ul style="list-style-type: none"> • Sterk verminderde conditie van de doorgaande top, de dunnere doorgaande top heeft een verminderde conditie; • Insterven van de twijgen in de buitenkroon; • Afgestorven takken >4 cm; • Inrotting trekzijde van de stam welke 24cm inprikbaar is. Geen vruchtlichamen van een parasitaire houtschimmel aangetroffen; • Inrotting onderzijde wortelaanloop trekzijde; • Oude mechanische beschadiging van de stamvoet; • Gecorrigeerde scheefgroei.

Foto 1: Beeld van de beide valse acacia's aan de schepenstraat tussen de portieklflats in. De boomnummers zijn per boom weergegeven.

Vanwege de beperkte toekomstverwachting op dit moment en de verdere afname als gevolg van de werkzaamheden in combinatie met een verhoogd risico op windworp na het sloop van de portiekflats en hun fundering is het advies om beide valse acacia's voor het begin van de werkzaamheden te verwijderen.

Het is op dit moment onbekend wanneer de werkzaamheden beginnen. Tot het moment dat de sloop aanvangt kunnen de beide valse acacia's gehandhaafd worden. Vanuit de boomveiligheid dienen voor die tijd de afgestorven takken uit de kroon verwijderd binnen een termijn van 3 maanden.

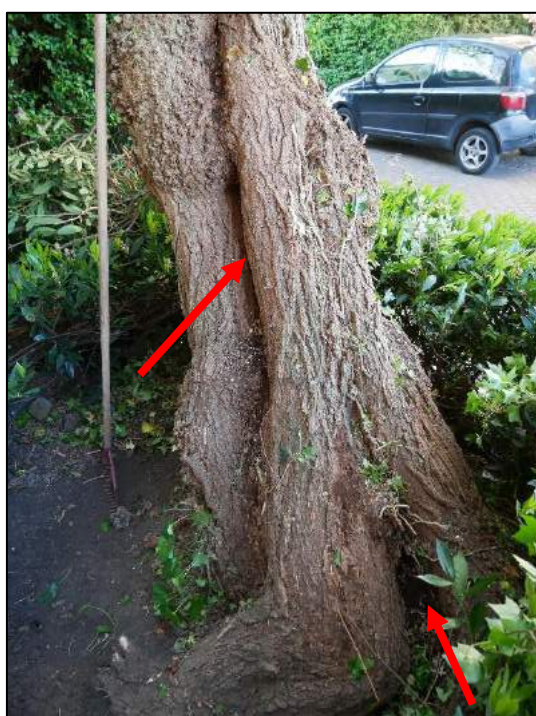
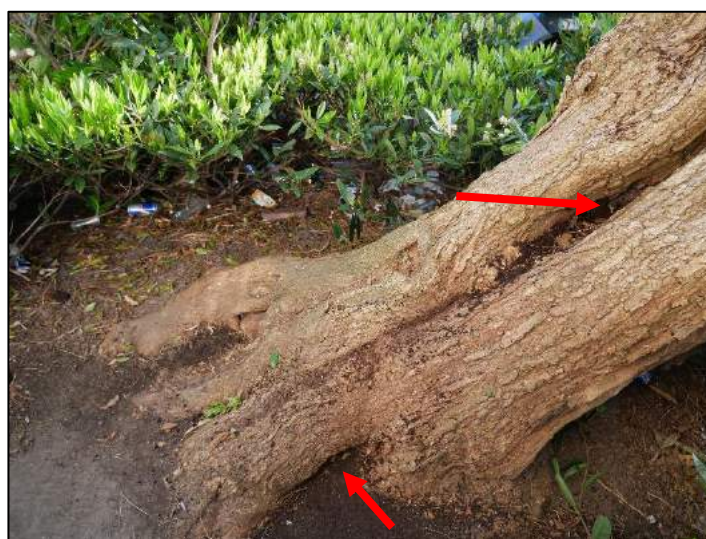
Foto 2 en 3: Links een beeld van de stam van boomnummer 1 en rechts een beeld van de stam van boomnummer 2. De inrotting op de stam en stamvoet zijn met rode pijlen aangeduid.

De aantasting in de stam en stamvoet zorgen voor verzwakkingen in het houtweefsel, echter is door de beperkte hoogte van de bomen in combinatie met de stamdiameter nog voldoende houtweefsel over om geen verhoogd risico op stambreuk te geven. Er zijn geen vruchtlichamen gezien of bekend vanuit eerdere VTA-gegevens wat het typeren van de inrotting op basis van een zwamaantasting onmogelijk maakt. Vanuit de boomveiligheid is er op dit moment een verhoogd risico op takbreuk als gevolg van de afgestorven takken met een diameter groter dan 4 cm in de kroon van beide valse acacia's.

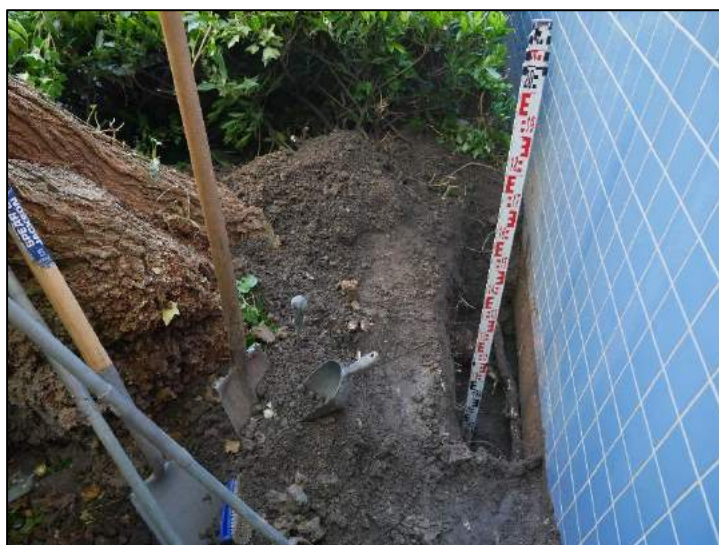
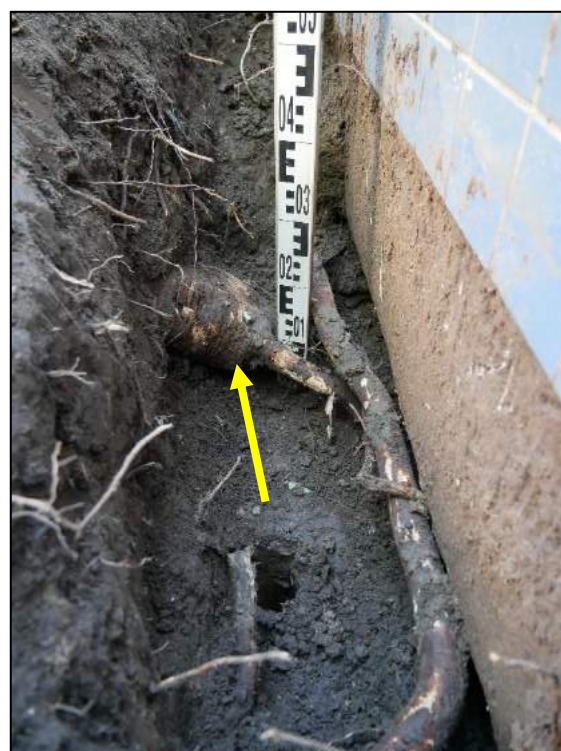
Het bodemprofiel is beoordeeld op 0,55 meter uit de stamvoet parallel aan de gevel. De afstand van de gevel tot aan de stamvoet is ter hoogte van de profielsleuf 0,95 meter. Ter hoogte van de profielsleuf is de afstand tussen de stamvoet en het gebouw het kleinst, daarnaast zijn hier stabiliteitswortels te verwachten vanuit de trekzijde van de stam. De opbouw van de bodem is in tabel 3 weergegeven. Op foto's 4 en 5 is de positie van de profielsleuf en een beeld van de profielsleuf weergegeven.

Bodernopbouw			
Diepte (cm -mv)	Grondsoort (kleur)	Beworteling	Opmerking
0 – 50	Lichte klei (zwart)	Intensieve doorworteling	Stabiliteitswortel met een diameter van 15 cm op 25 cm uit de fundering en 15 cm uit de gevel. 1 wortel parallel aan de gevel met een diameter van 4 cm.
50 – 100	Lichte klei (bruin/zwart)	Afnemende bewortelingsintensiteit met alleen nog haarwortels	Roest in het profiel.
100 – 120	Lichte klei (grijs)	Geen beworteling aangetroffen.	-

Foto 4 en 5: Links een beeld van de profielsleuf ten opzichte van de stamvoet van de valse acacia. Rechts is een beeld van de beworteling in de profielsleuf. De gele pijl duidt een stabiliteitswortel met een diameter van 15 cm aan.

De groeiplaats van beide valse acacia's bestaat uit lichte klei waarvan de bovenste laag intensief doorworteld is met zowel haarwortels als stabiliteitswortels. De stabiliteitswortels aan de trekzijde van de stamvoet bevinden zich op 15 tot 20 cm van de fundering en ontlenen stabiliteit van de fundering. Gelet op de hangrichting van de bomen zijn deze wortels van vitaal belang om de stabiliteit te verzorgen.

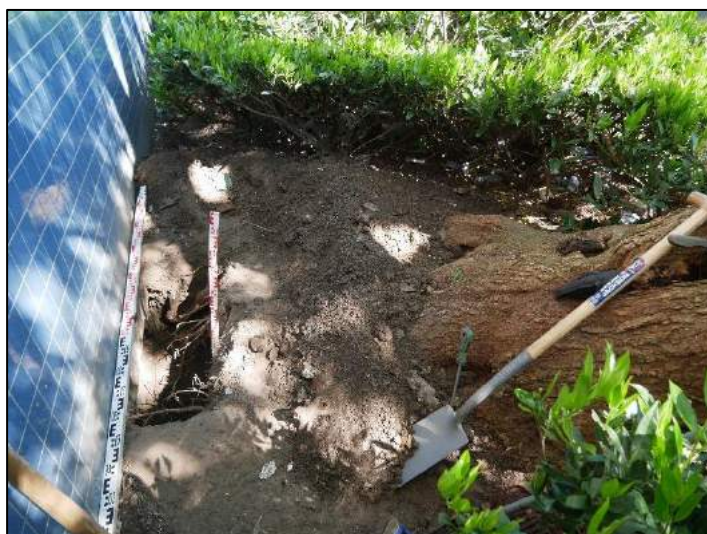
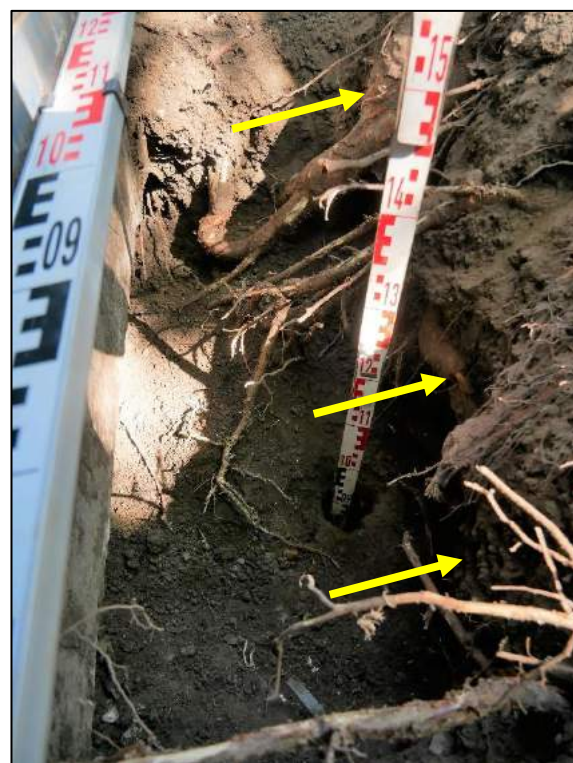
De bodem en beworteling van de valse acacia is beoordeeld op 0,55 meter uit de stamvoet parallel aan de gevel. De profielsleuf is op de kortste afstand (1,0 meter) tussen de boom en het gebouw gemaakt. Op deze plek zijn stabiliteitswortels vanuit de wortelaanlopen aan de trekzijde van de stam te verwachten. De bodemopbouw is in tabel 4 weergegeven. De locatie en de profielsleuf zijn op foto 6 en 7 te zien.

Bodemopbouw			
Diepte (cm -mv)	Grondsoort	Beworteling	Opmerking
0 – 60	Lichte klei (zwart)	Intensief doorworteld	Stabiliteitswortels met een diameter van 5 tot 20 cm liggen parallel aan de gevel op 20 tot 40 cm afstand.
60 – 130	Lichte klei (bruin/zwart)	Afnemende bewortelingsintensiteit tot 130 cm -mv	Roestvorming
130 – 150	Lichte klei (blauw/grijs)	Geen beworteling aangetroffen	Vanaf 145cm-mv grondwater aangetroffen.

Foto 6 en 7: Links een beeld van de locatie van de profielsleuf ten opzichte van de stamvoet. Rechts een beeld van de profielsleuf met intensieve beworteling. Met gele pijlen zijn individuele parallel aan de gevel lopende stabiliteitswortels aangeduid.

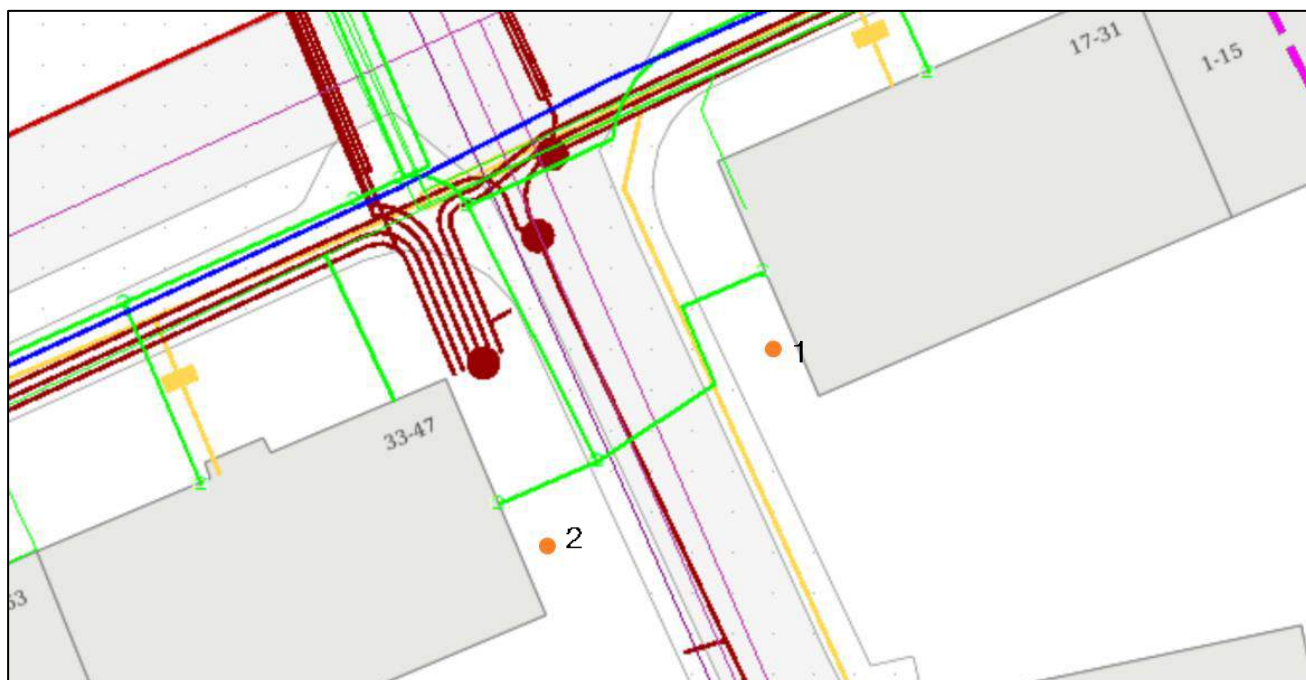
Figuur 2: Uitsnede van de digitale tekening met de 2 valse acacia's ingetekend (oranje stippen).

Ter hoogte van de groenstrook loopt bij beide bomen een datakabel (KPN) richting de portiekflats. Door het voetpad langs de rijweg van de schepenstraat loopt een gasleiding (Stedin) langs boomnummer 1. Door het midden van de rijweg loopt laagspanning en riool onder vrij verval (beide gem. Ridderkerk). Door het voetpad langs de valse acacia met boomnummer 2 loopt een onder- of overdruk riolering (gem. Ridderkerk) en de datakabel van KPN.
