Bomen Effect Analyse

Project Blaak Ridderkerk

Bomen Effect Analyse
Project Blaak Ridderkerk

Concept
24-05-2023

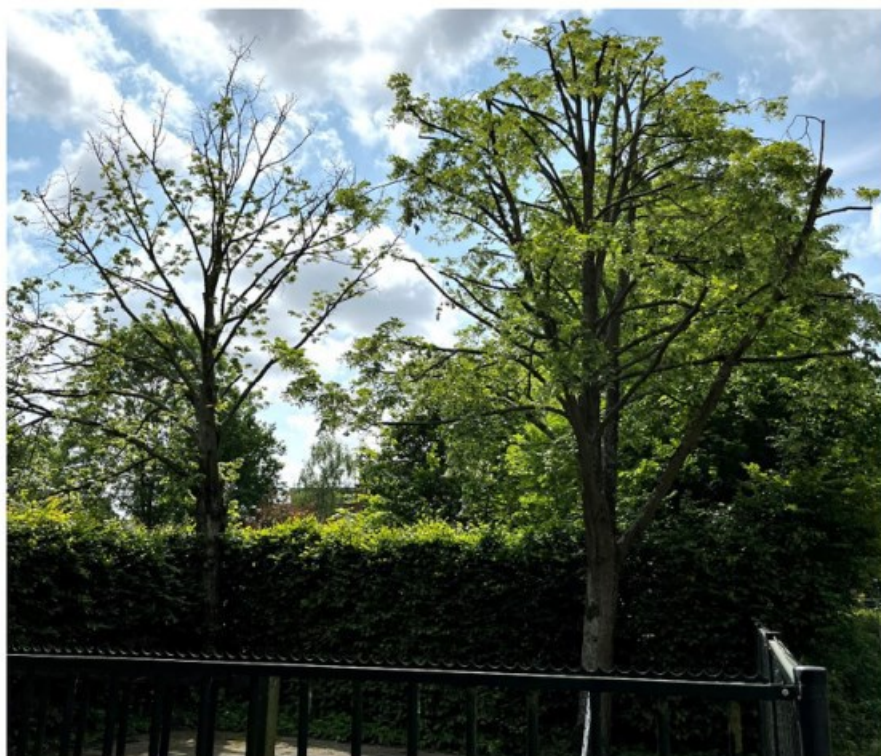
Afbeelding 2: De onderzoeksboom staat rechts in de afbeelding

Opnamepunten	Resultaten
Boomnaam Nederlands	Gewone linde
Boomnaam Wetenschappelijk	Tilia x europaea
Standplaats	Verharding - Haagbeplanting
Stamdiameterklasse	40 – 45 centimeter
Boomhoogteklasse	9 - 12 meter
Kroonbreedte	6 meter
Takvrije stam	4 meter
Onderhoudstoestand	Aanvaard
Conditie	Matig
Kwaliteit	Goed
Toekomstverwachting	Matig (5 tot 10 jaar)
VTA-kenmerk	Veilig, geen gebreken
Opmerkingen	Kroon is recent ingenomen

- De Gewone linde verkeerd op basis van bladbezetting en takscheutlengte in een matige conditie.
- De kwaliteit van de boom is goed.
- De toekomstverwachting van de boom is onder de huidige omstandigheden matig. Dit houdt in dat zij in de huidige omstandigheden 5 tot uiterlijk 10 jaar kan doorgroeien.
- De boom heeft een aanvaard boombeeld en bevat geen gebreken. Onderhoudsmaatregelen zijn dan ook niet noodzakelijk.
- De kroon van de boom is recent ingenomen. Vermoedelijk vanwege de matige conditie en beginnende kroonsterfte.

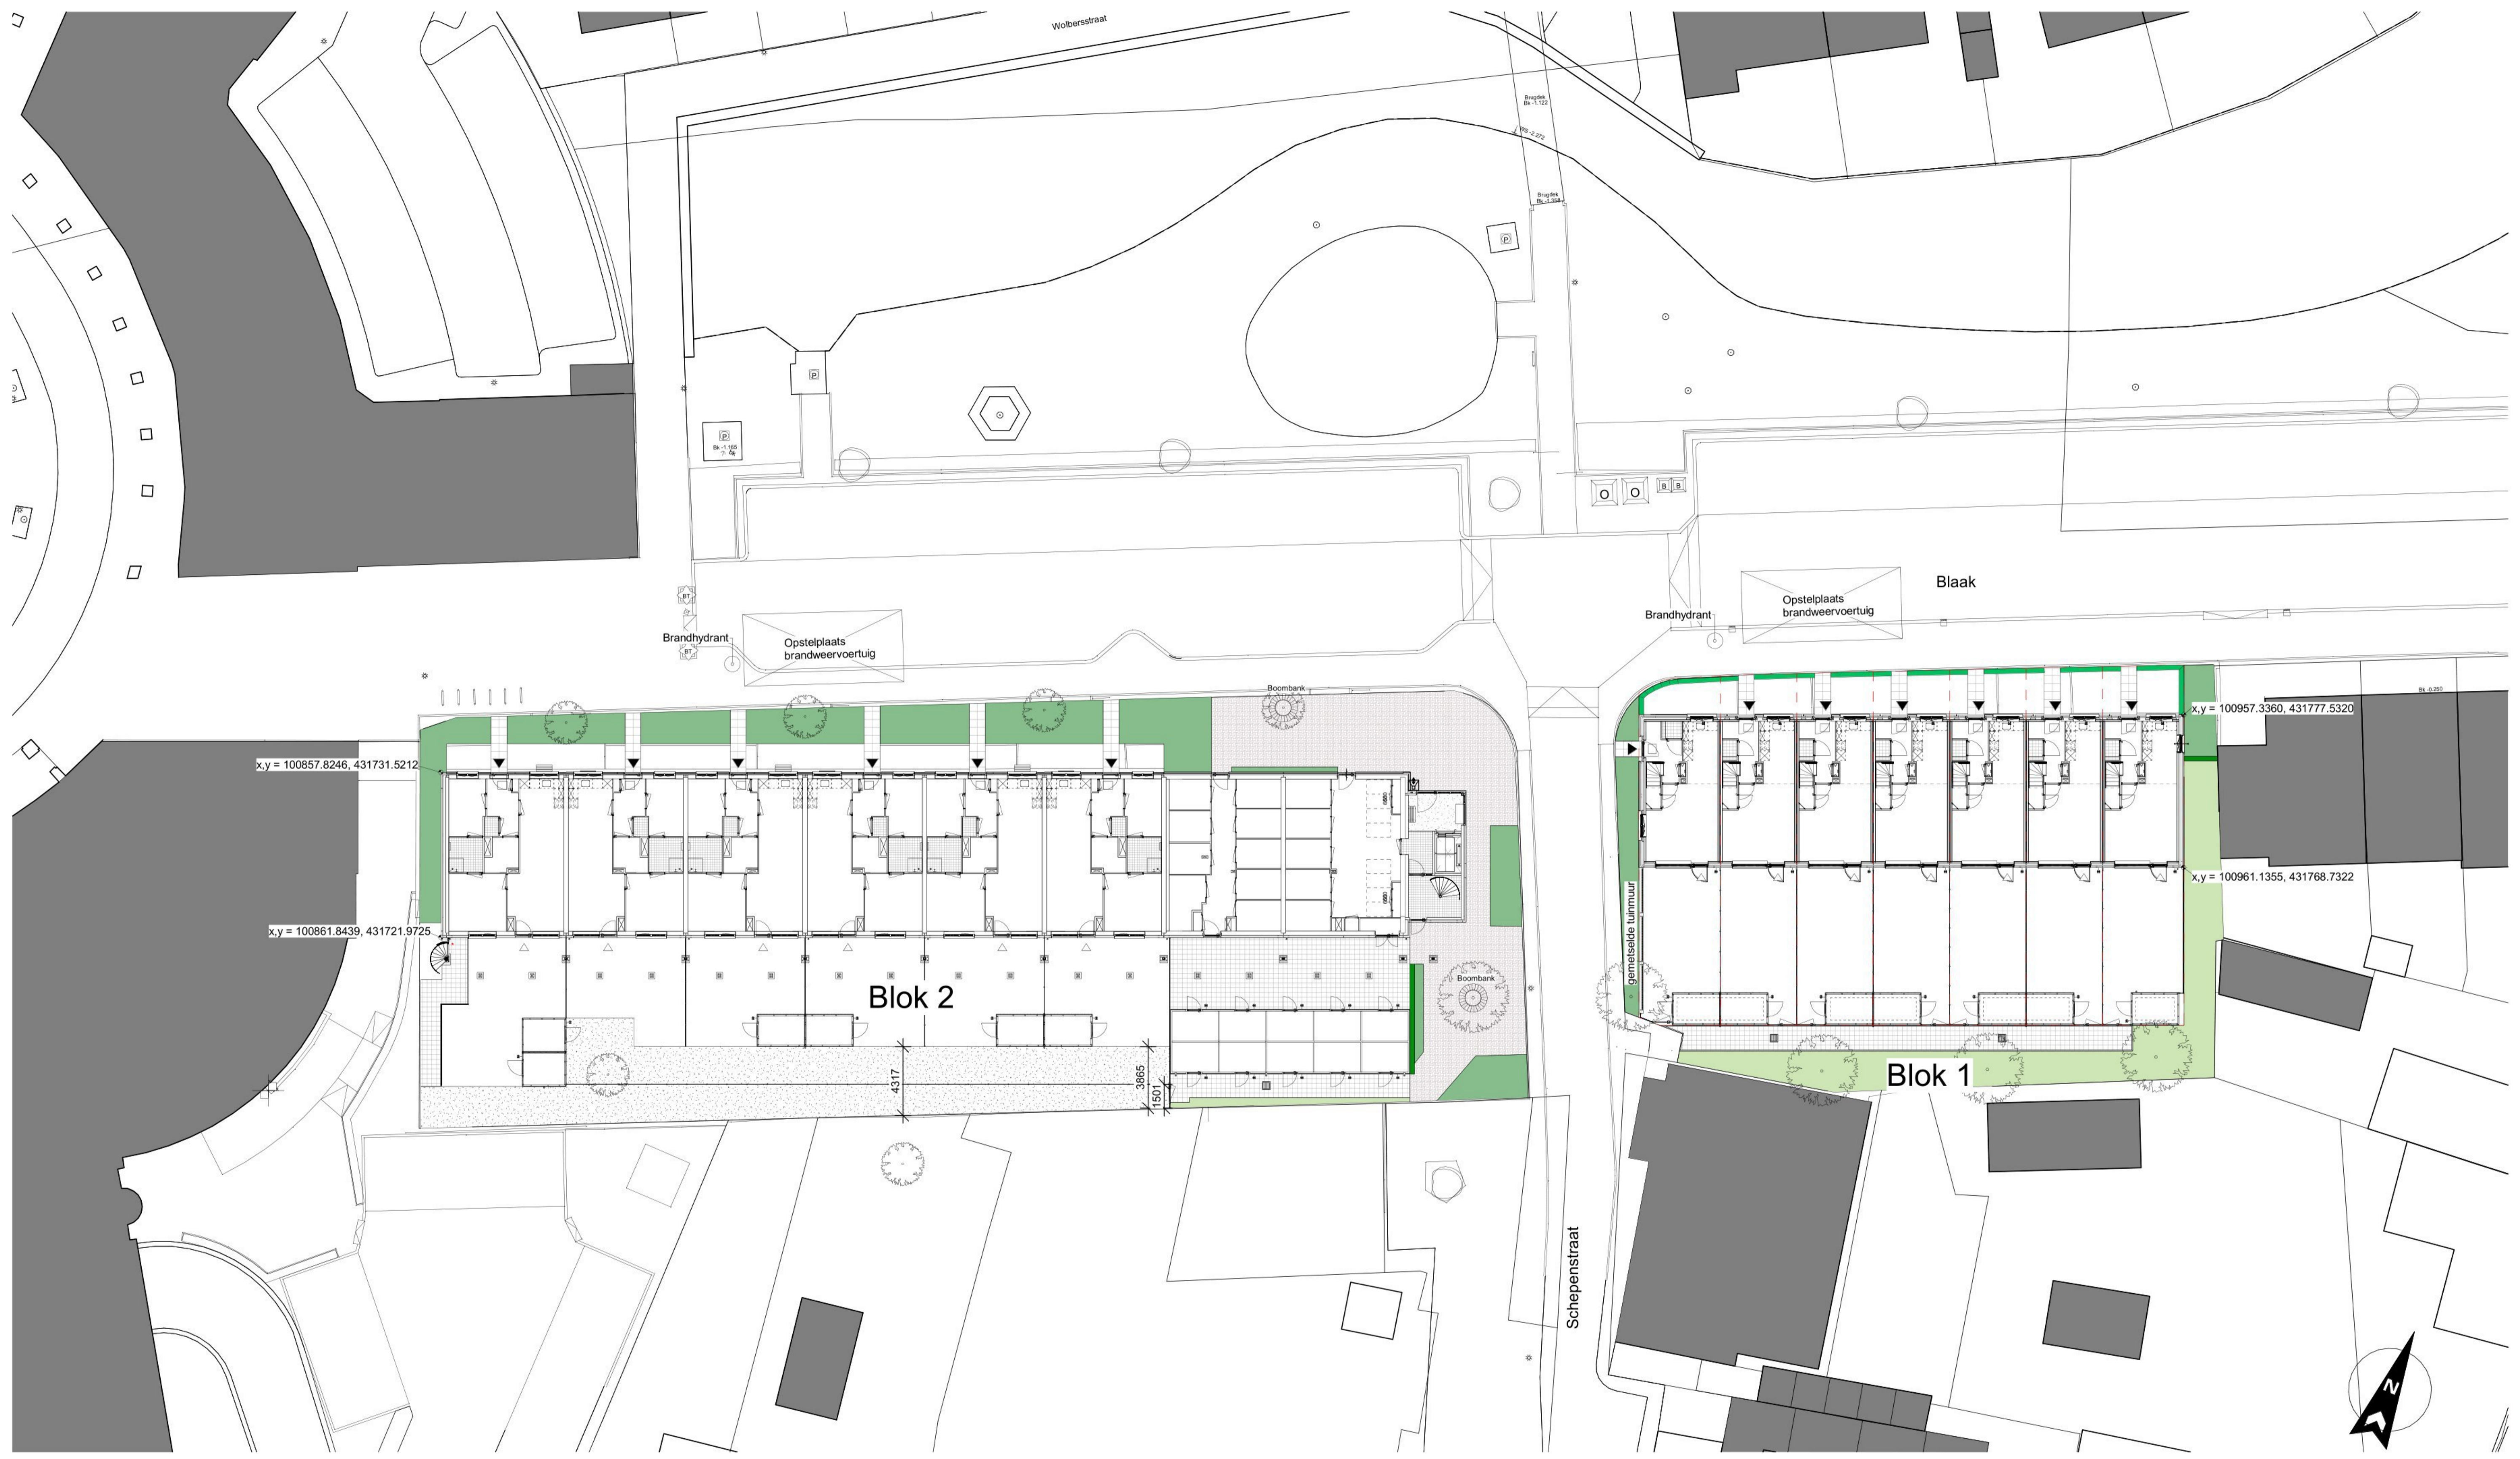
tek.nr.
OV_051

De Gewone linde zal bij het aanbrengen van de verharding en plaatsen fietsenberging op 3 meter uit de perceelgrens tot 10% wortelverlies⁷ ondervinden. Bij het plaatsen van verharding en de fietsenberging op 1,5 meter uit de perceelgrens wordt wortelverlies van 10 tot 20% verwacht. In beide gevallen zal de boom hier geen (noemenswaardige) hinder van ondervinden.

Echter dient daar waar verharding komt ook gesaneerd te worden. Het saneren zal bij de situatie van 3 meter uit de perceelgrens gezien de kroonprojectie van de boom niet meer dan 10 tot 15% wortelverlies veroorzaken. Op het moment dat de saneringswerkzaamheden tot 1,5 meter uit de perceelgrens komen, dan wordt er een hoger percentage wortelverlies verwacht. Wortelverlies tot 25% is niet uit te sluiten. Bomen met een matige conditie kunnen hiervan hinder ondervinden.

De boom is duurzaam in stand te houden bij de aanleg op 3 meter uit de perceelgrens. Hierbij kunnen ook de saneringswerkzaamheden tot dit punt uitgevoerd worden.

Tijdens de saneringswerkzaamheden tot 3 meter uit de perceelgrens kan worden bekeken of er dichter naar de grens toe gewerkt kan worden. Door steeds een halve meter dicht naar de grens toe te werken kan worden bekeken of er geen belangrijke beworteling wordt aangetroffen. Uiteraard dienen deze werkzaamheden dan onder toezicht van een erkend boomtechnisch adviseur te worden uitgevoerd.

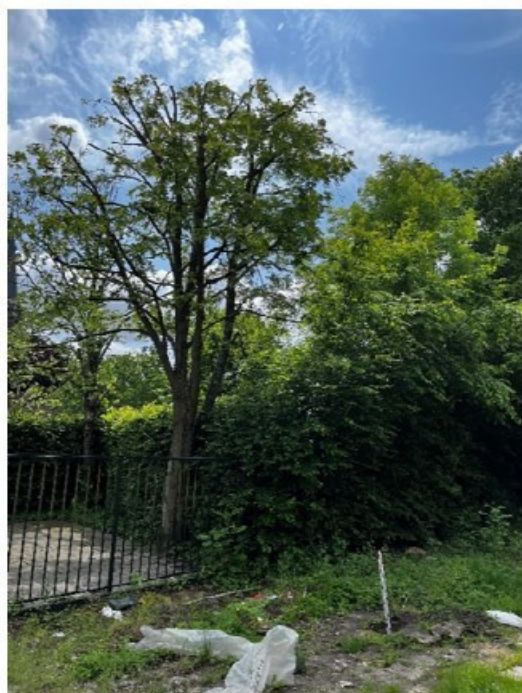
Op 3 meter uit de perceelgrens (groeiplaatsonderzoek 1) wordt onder de verharding tot 25 centimeter onder maaiveld humusarm, matig grof straatzand aangetroffen. Hierin is één wortel aangetroffen met een diameter van 1 centimeter. Na deze laag wordt er puinhoudend matig humeus donkergrijs zand/klei aangetroffen. Hierin zijn extensief haarwortels aangetroffen. Na 40 centimeter onder maaiveld wordt er zwaarder puin aangetroffen en is dieper graven onmogelijk daar deze laag ook enigszins verdicht is.

Diepte cm-/mv	Bodemprofiel	Humusgehalte	Grondfractie (volgens NEN 5104)	Beworteling	Opmerkingen
0 - 6	Tegelverharding				
6 - 25	Straatzand	Humusarm	Matig grof	Extensief	Eenmaal wortel van \varnothing 1 cm
25 - 40	Grijs zand/klei	Matig humeus	Uiterst fijn	Extensief	Puinhoudend; Opnamewortels

Afbeelding 3: Overzicht profielkuil en onderzoeksboom

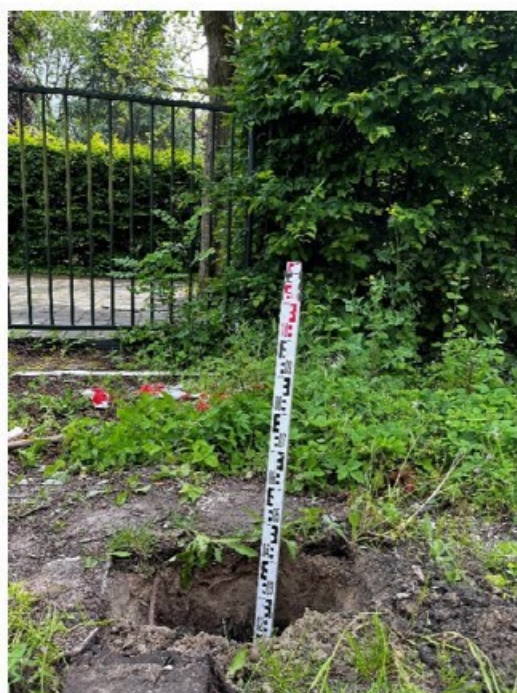
In beide profielkuilen was dieper graven handmatig onmogelijk vanwege grof puin en een verdichte toestand.

Afbeelding 4: Diepte profielkuil, dieper graven door puin onmogelijk

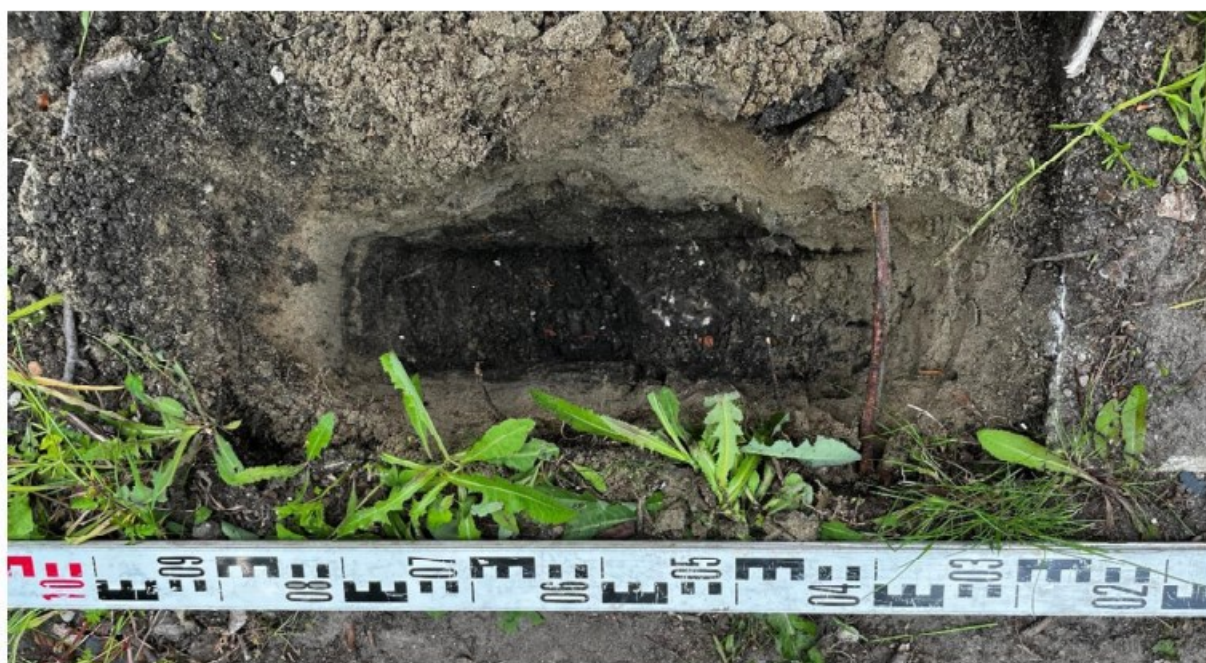
Afbeelding 5: Overzicht profielkuil

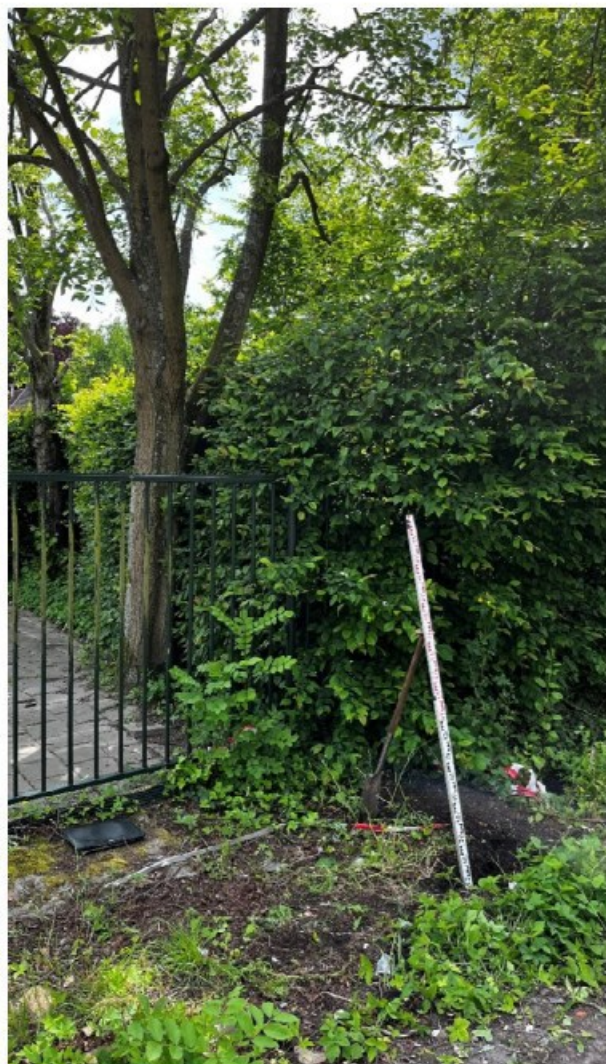
De tweede profielkuil is op 1,5 meter uit de perceelgrens gegraven. Hier wordt de eerste 30 centimeter onder maaiveld voornamelijk grond en een grondcomponent aangetroffen. Hierin zit in intensieve beworteling van opnamewortels en een drietal dikkere wortels (tot Ø 2 centimeter). Daaronder wordt een puinhoudende en verdichte laag aangetroffen.

Diepte cm-/mv	Bodemprofiel	Humusgehalte	Grondfractie (volgens NEN 5104)	Beworteling	Opmerkingen
0 - 30	Grind met grond	Humeus	Grind en matig fijn	Intensief	Opnamewortels en wortels tot \varnothing 2 cm
30 >	Grijs zand/klei	Matig humeus	Uiterst fijn	Onbekend	Zwaar puinhoudend en verdicht

Afbeelding 6: Overzicht profielkuil en onderzoeksboom

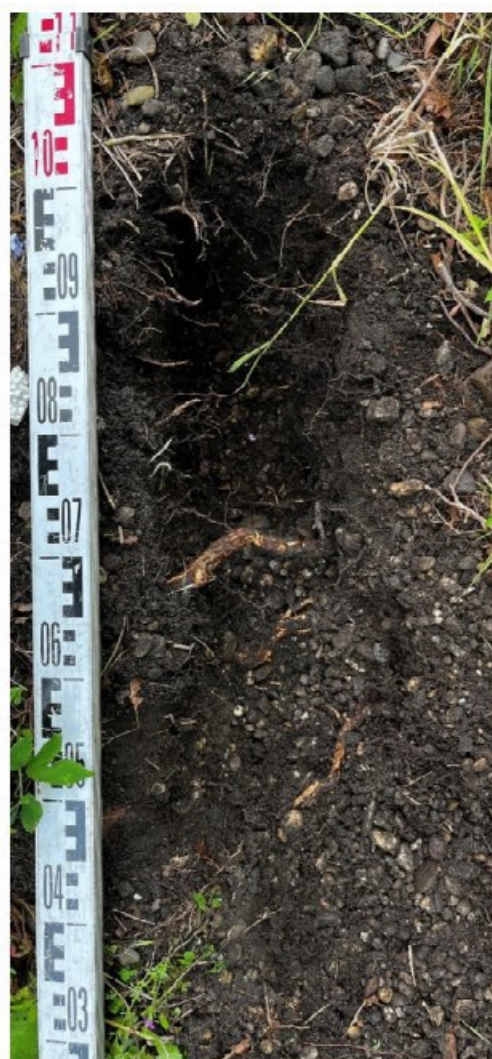
Afbeelding 7: Overzicht profielkuil
