# Boom Effect Analyse

Bomen Kerksingel 13 - 15 - 18, en  
plan Nieuwbouw Blaak te Ridderkerk

Referentienummer	20220019
Opdrachtgever	Familie <span style="background-color: black; color: black;">XXXXXXXXXX</span>
Datum rapport	September 2022

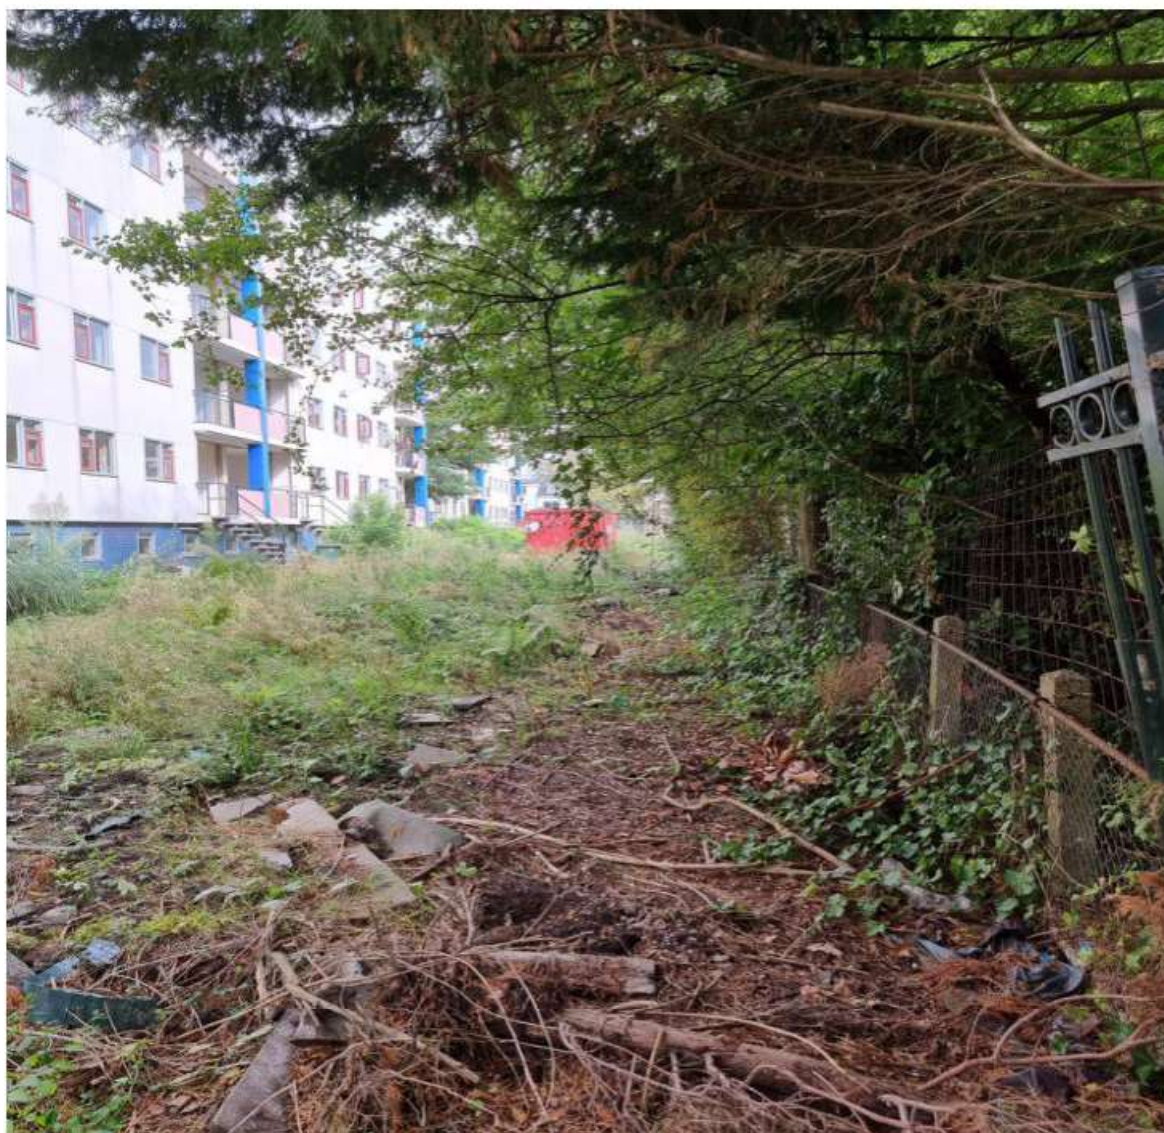
Op het moment van opdracht waren er al werkzaamheden verricht zoals het verwijderen van het groen tot aan de erfscheiding het leeg maken van de tuinen.

Situatiefoto eind augustus.

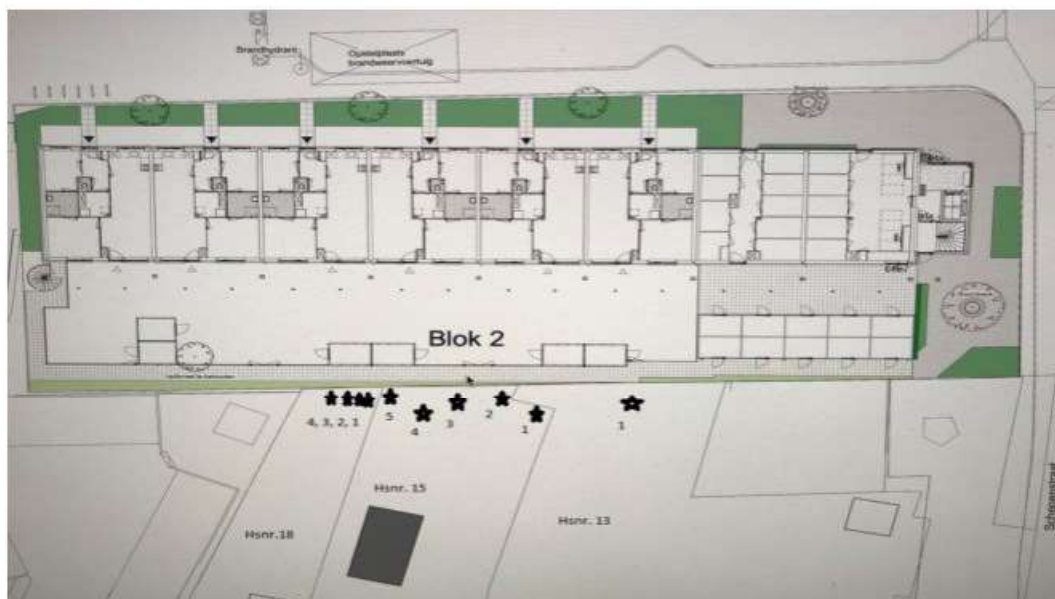
Situatietekening Nieuwbouw Blaak te Ridderkerk.

Opvallend hierin is dat rondom de bestaande boom (Pinus Nigra), links gesitueerd op de afbeelding twee bergingen anders zijn. Dit is gedaan om de boom te sparen. Aan de rechter zijde van de erfgrans van Woning Kerk singel 13, eigendom Gemeente Ridderkerk staan een 2 tal linden waarvan er 1 bijna tegen de erfgrans staat. Echter is ook hiervoor geen BEA en goedgekeurd werkplan bomen voor aanwezig.

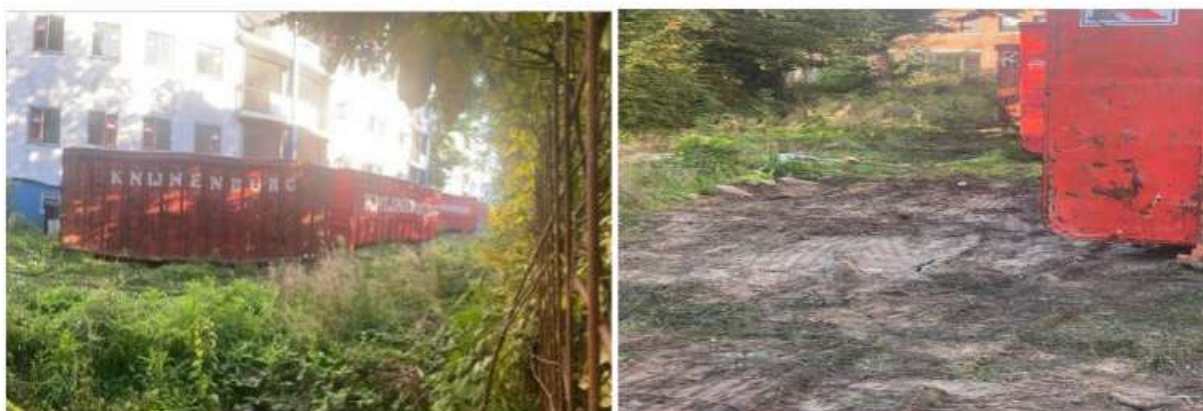
Foto's 22 september 2022.

Boom nr.	kroonprojectie gemeten vanaf erfafscheiding	Kwetsbare zone van de boom ten opzichten van de erfgrans.
Woning 13	1	2,50 m1	4,00 m1
Woning 15	1	2,00 m1	3,50 m1
Woning 15	2	4,50 m1	6,00 m1
Woning 15	3	3,80 m1	5,30 m1
Woning 15	4	2,30 m1	3,80 m1
Woning 15	5	5,70 m1	7,20 m1

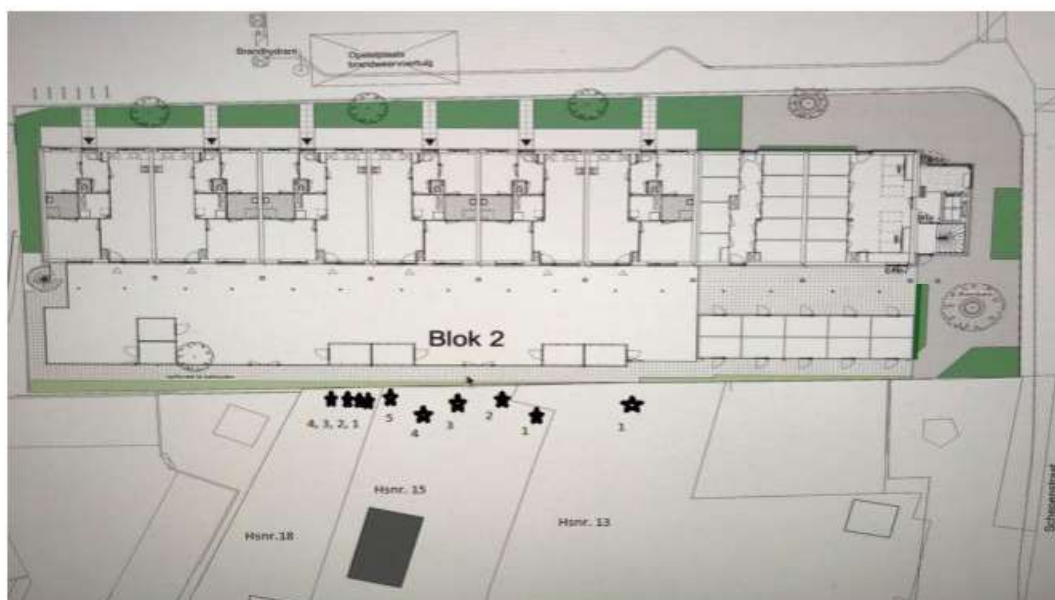
Situatietekening Nieuwbouw Blaak te Ridderkerk.

Het tegelpad aan de achterzijde van de tuinen is 1.50 breed waardoor we kunnen vaststellen dat al de wortels volledig verwijderd gaan worden tot 1.50 vanaf de erfgrans. Het peil van de leeflaag bevindt zich namelijk onder het grondwater. Onder het grondwaterpeil bevinden zich geen wortels.

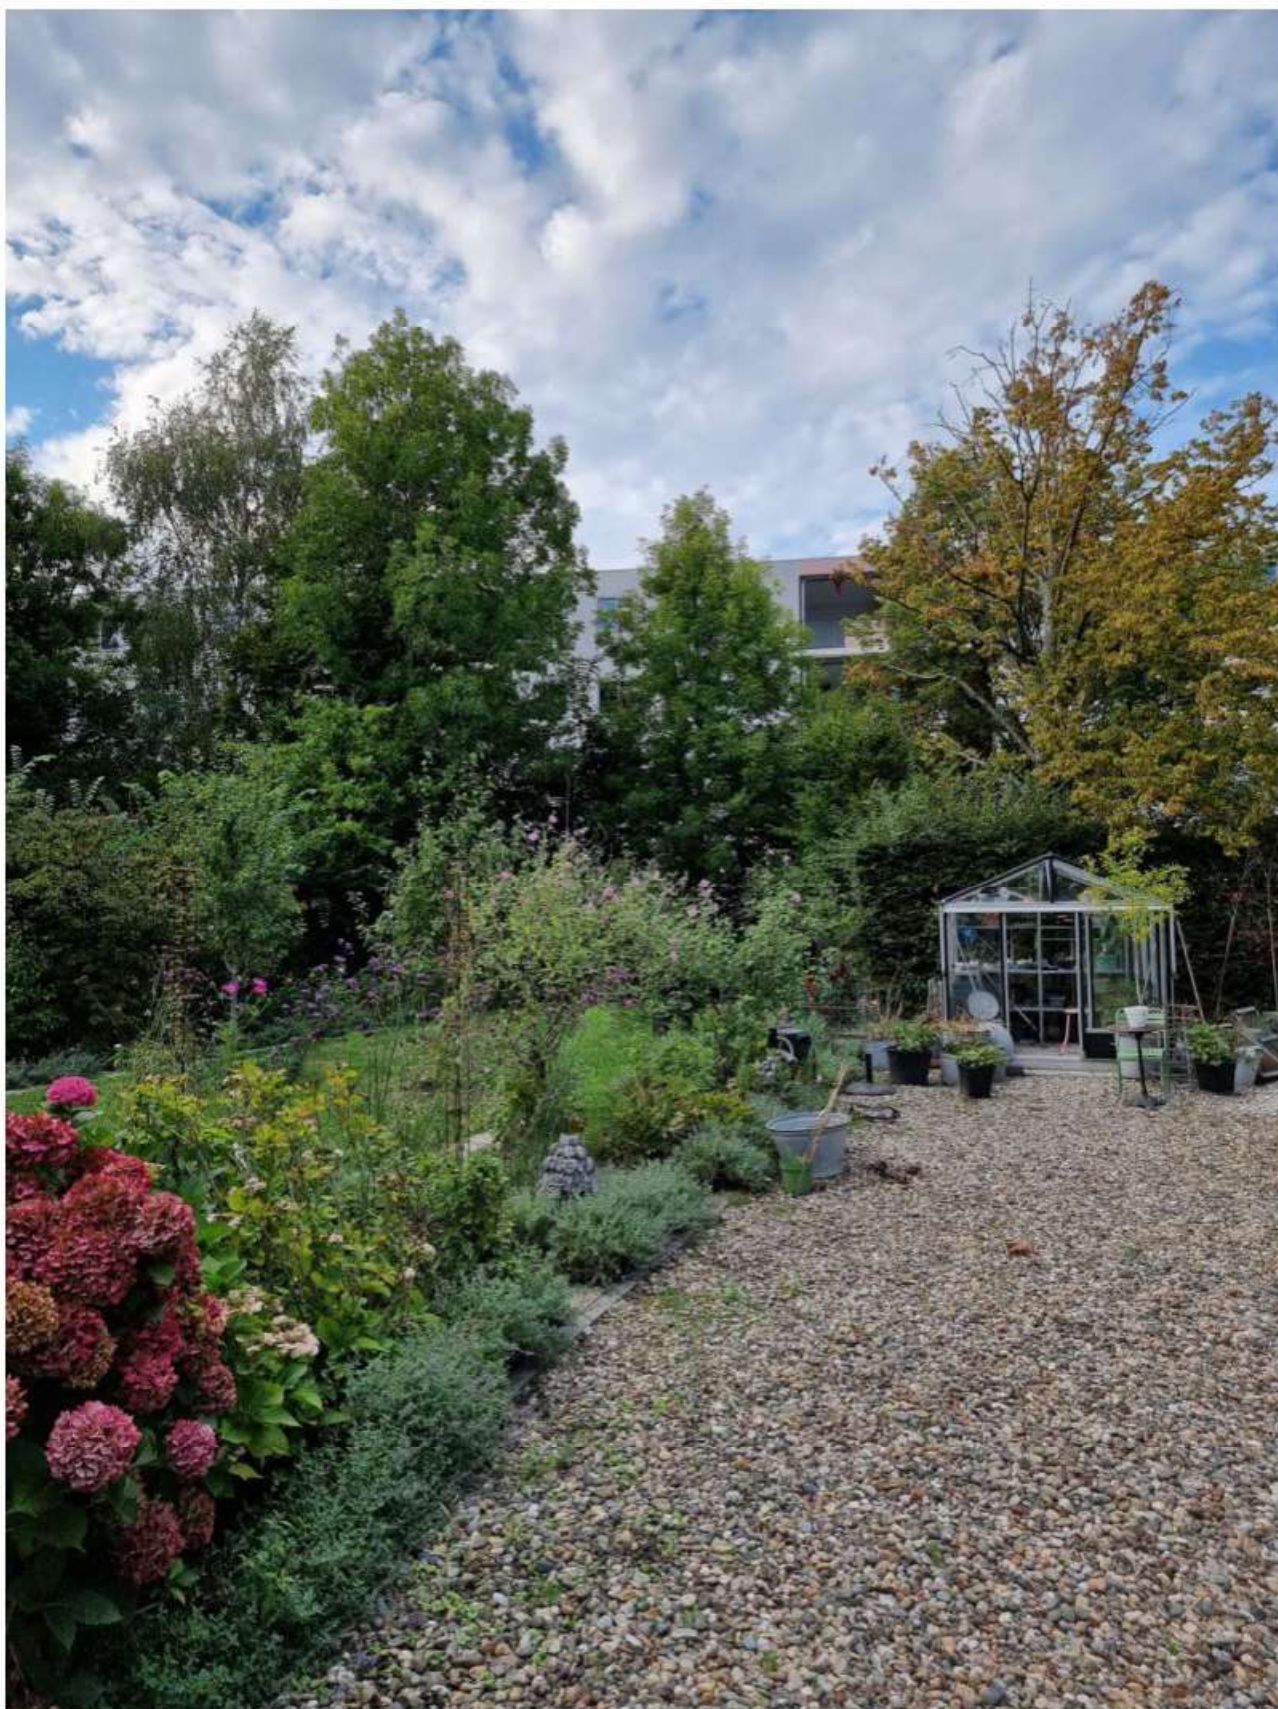
Foto Kerksingel 13 actuele foto. Aan de rechter zijde ziet u de 2 lindebomen van de gemeente.

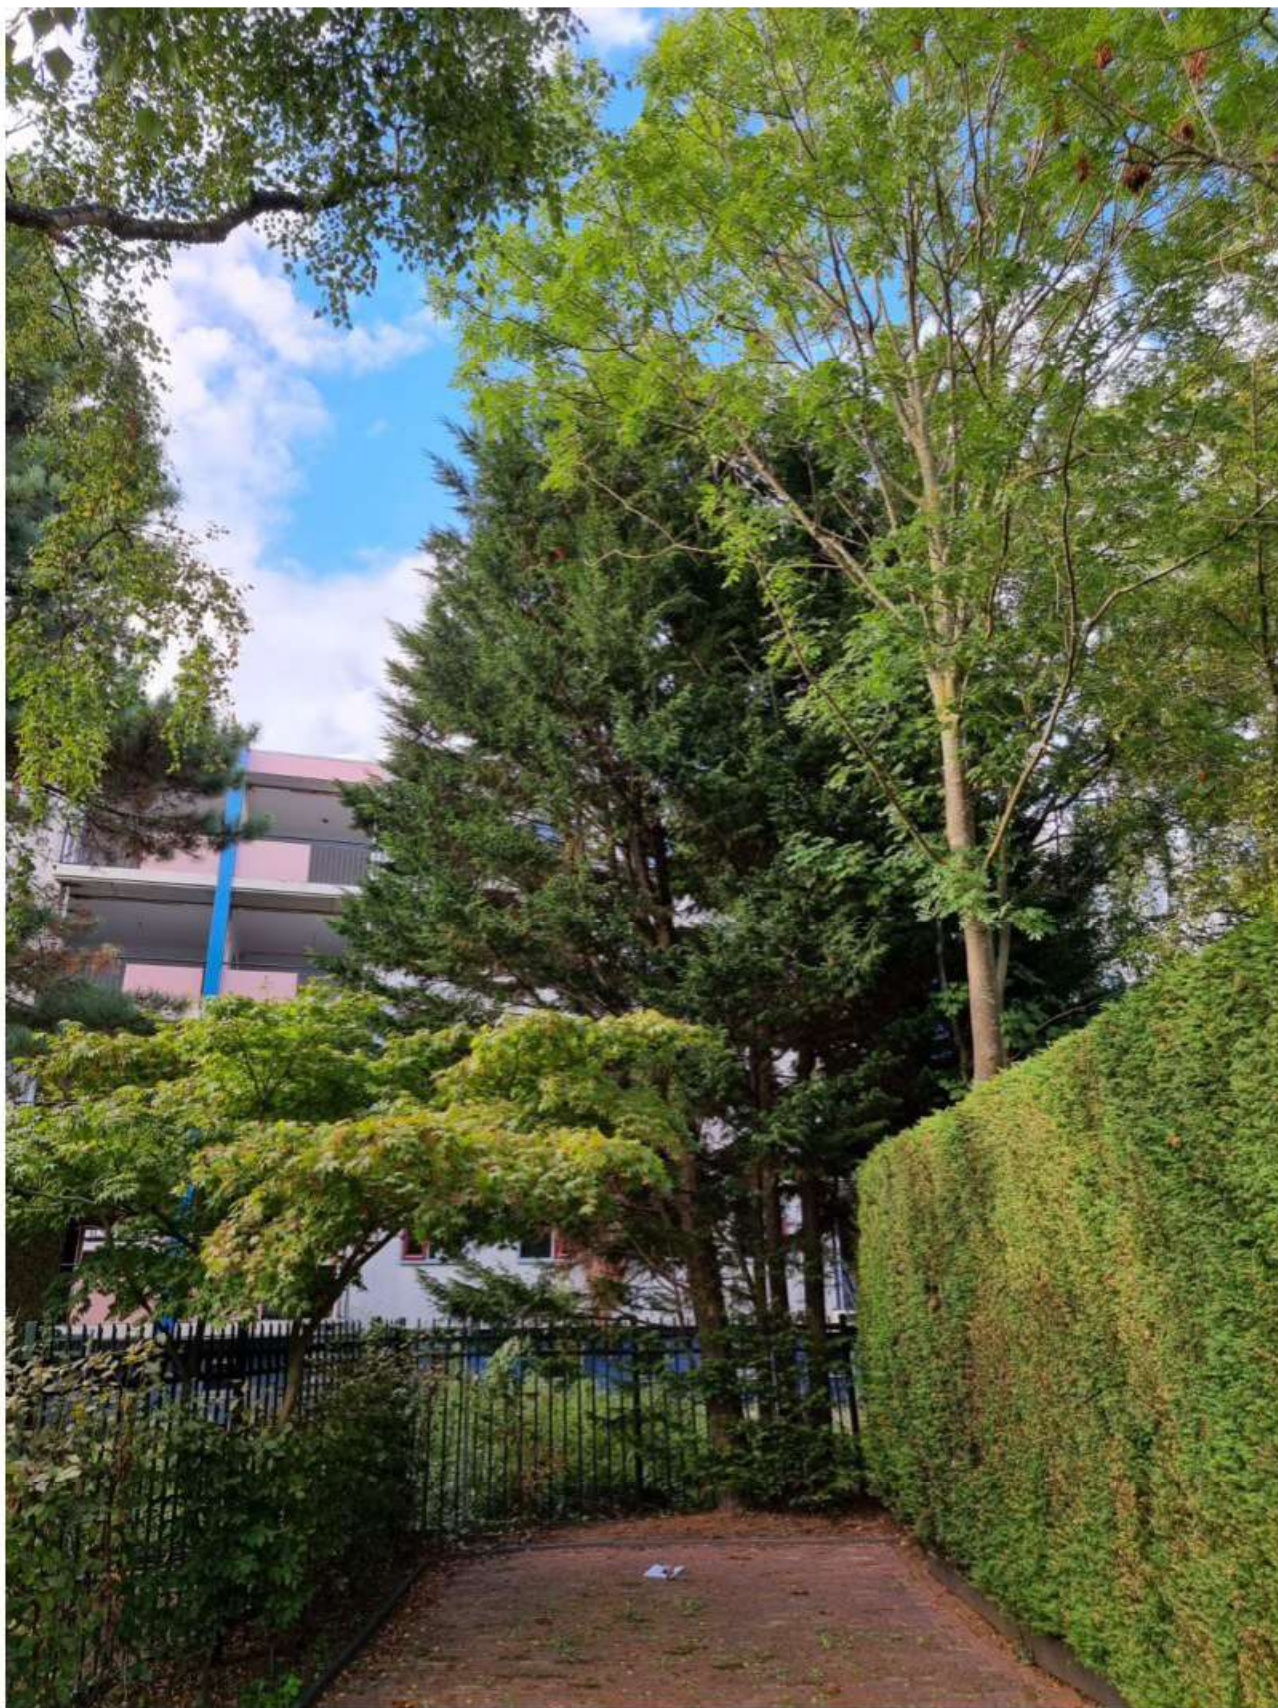
Foto Kerksingel 18 actuele foto. Aan de linker zijde ziet u een deel van de Pinus.
